LE BÂTIMENT
MANSFELD

Décors intérieurs et éléments
architecturaux historiques

Observations historiques et archéologiques sur le bâtiment Mansfeld

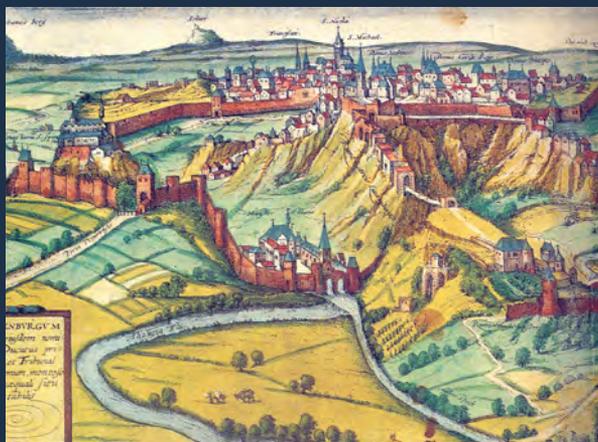
Vue de la Ville de Luxembourg selon l'Atlas Braun-Hogenberg, 1598. La maison du Gouverneur marquée par sa toiture bleue en bordure de la ville haute, à droite de l'image

bâtiment est encore entièrement conservé des caves jusqu'aux combles formant une petite partie de l'actuel édifice⁷. La gravure éditée dans l'atlas de Braun-Hogenberg de 1598 montre cette situation dominante du grand bâtiment en ville avec une inscription l'identifiant en tant que «Domus principis», c.à.d. la maison du prince.

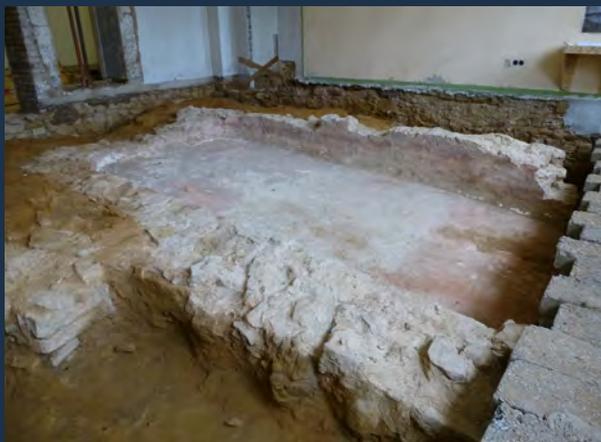
Bassin d'eau entièrement enduit d'un mortier imperméable. Sur les parois sont encore visibles les traces de la ligne d'eau, FRVV

Entre l'ancienne maison Greisch et la galerie se trouva un espace aménagé en jardin présentant au centre un bassin d'eau. Il a été documenté au moment des fouilles archéologiques. Il mesurait 3,5 mètres de large et était conservé sur une longueur de 5,5 mètres et sur une profondeur variant entre 30 et 60 cm. Le bassin avait un fond incliné. Quelques objets archéologiques précieux, tels que des fragments de verre dorés à la façon de Venise ou encore un pot de pharmacie en faïence fine produit dans les ateliers d'Anvers, ont été découverts¹².

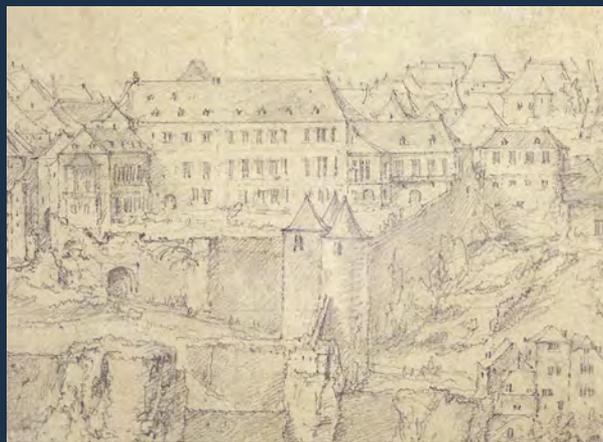
Extrait d'un dessin préparatoire réalisé en 1684 et montrant le gabarit du bâtiment avec les alentours

Il est certain que le gabarit de l'aile latérale est en place au moment du siège militaire de 1683 et 1684 comme le montre le dessin en croquis de Franz van der Meulen¹⁹, bien que le mémoire de Jamez précise qu'en 1718, le bâtiment était affaissé de $\frac{2}{3}$ au

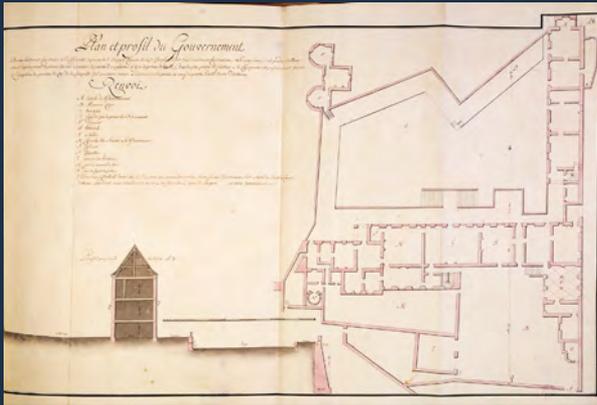
Plan datant du milieu du XVIII^e siècle représentant pour la première fois la distribution intérieure des pièces, Atlas Nicolas de Jamez, Vincennes

En effet, nous sommes en présence de deux corps de bâtiments, dont chacun est muni de pièces d'une hauteur d'environ 4,40 m aux 1^{er} et 2^e étages, des proportions qui caractérisent un palais à vocation de représentation. La distribution se faisait à l'époque sur le principe des pièces en enfilade, qui est une distribution linéaire qui renonça au couloir. Tel que le montre le plan Jamez de 1764, les pièces à parcourir ont une fonction bien précise à commencer par le vestibule, suivi de la salle de réception pour banquets et communicant avec la belle terrasse. Au bout se situa la chambre du gouverneur derrière laquelle se trouvaient des petites pièces, désignées de cabinet.

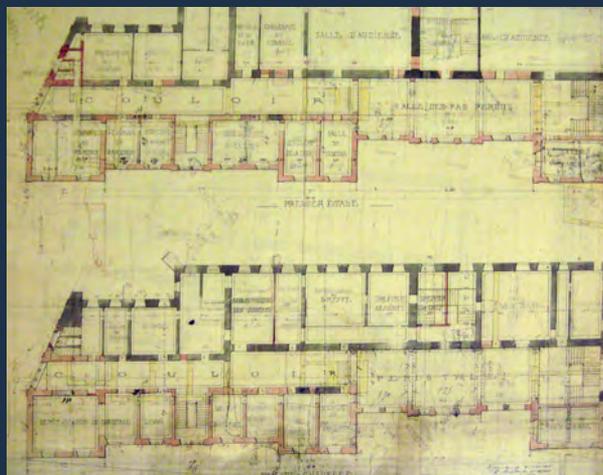
Plan de Charles Arendt, architecte de l'État montrant les parties du bâtiment en place (noir), celles qui sont supprimées (jaune) et finalement celles qui sont construites à neuf (rouge), 1886

Une phase de construction importante fut la réalisation de l'extension entre 1886 et 1888, conduite par l'architecte de l'État Charles Arendt, après élaboration du projet en 1885⁵⁰. La nouvelle construction va doubler les bâtiments de la Renaissance au niveau de l'aile principale. La nouvelle construction fut dotée d'une façade représentative de style néo-Renaissance ¹² réalisée en pierre de grès messin de Jeumont⁵¹ et en pierre bleue pour le soubassement. Suivant un schéma ternaire classique, la grande façade principale est divisée en deux parties, l'une est traitée comme façade principale, avec deux pavillons et un avant-corps, l'autre comme annexe en se fermant par un pavillon⁵². Le bâtiment s'oriente désormais sur une place élargie, créée suite à la démolition de bâtiments secondaires. À l'intérieur le volume du rez-de-chaussée est plus bas. Aux étages une galerie généreuse dite des «Pas Perdus» devance les salles d'audience et les salles de conseil. Dans les tours et dans la partie du quartier nord se situent de nouveaux bureaux. Arendt supprima deux cages d'escaliers de l'aile principale, l'une en pierre⁵³, l'autre en bois et introduisit dans le style de son époque le grand escalier en bois ¹³ et des décors en stuc comme habillage des plafonds en caissons ¹⁴ ou avec appliques et médaillons ¹⁵. Une dalle en acier avec remplissage en briques se trouve dans la partie nord sous les combles. Une

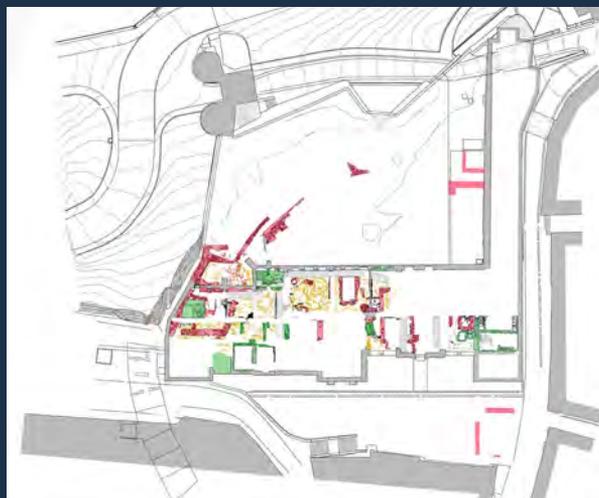
Plan de fouilles de 2013. En rouge sont indiqués les murs datant avant 1545 et en vert les murs qui sont en relation avec le bâtiment en place, HLG, FRVV

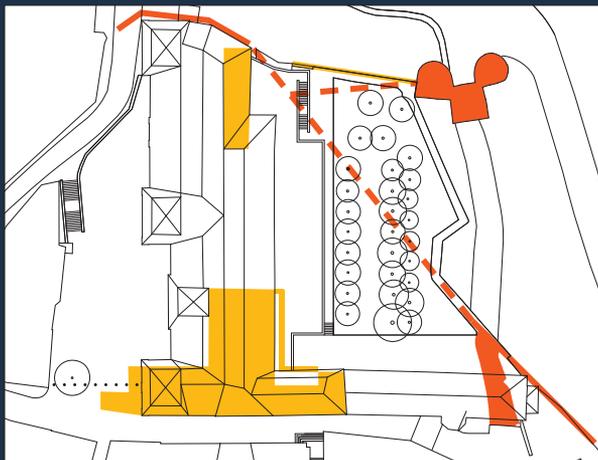
Les fortifications médiévales comportent la «Altport» et la porte des Trois Tours (en rouge). Un mur d'enceinte datant du milieu du XVI^e siècle passa en diagonale le long de la pente naturelle du terrain.

Au niveau des constructions (en jaune) notons la grande maison Greisch, coiffée d'une toiture datant de 1545. Le long de la rue, à l'ouest, se trouva le bâtiment avec la cuisine, démolie en 1886 et à l'est une salle de négoce, intégrant la cage d'escalier actuelle. Une galerie se trouva du côté Nord près des remparts séparée de la maison Greisch par un jardin avec un bassin d'eau.

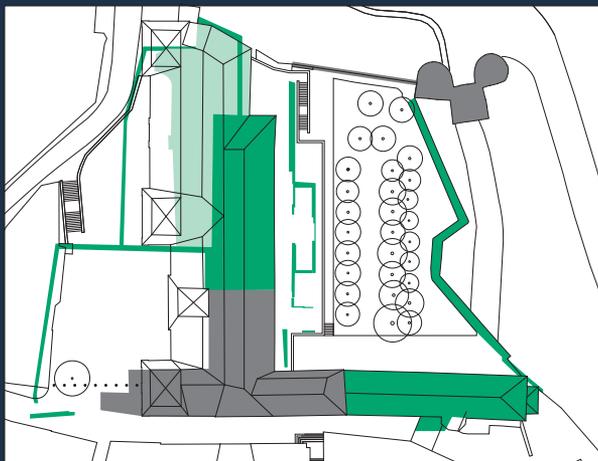
L'agrandissement de la maison du Gouverneur a eu lieu après 1600. L'aile latérale et un corps de bâtiment, placé contre la maison Greisch intégrant la galerie, sont construits (en vert). Le mur du bastion est construit en 1606.

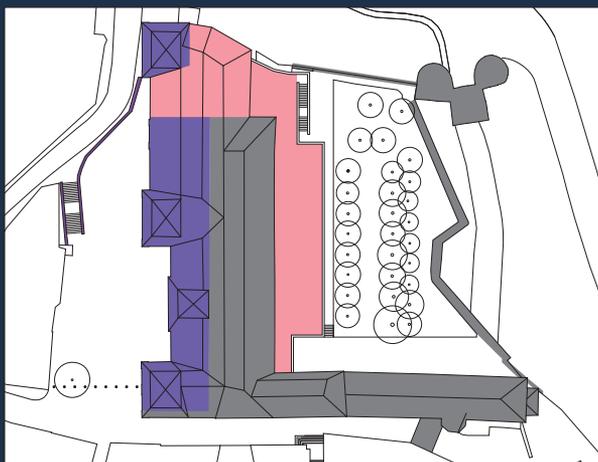
L'extension du Palais de Justice est réalisée entre 1886 et 1888 (en mauve). Elle donne sur une nouvelle place par sa façade monumentale. Les grandes pièces du côté jardin, appartenant aux anciennes constructions sont préservées tandis que les constructions donnant sur l'ancienne cour sont démolies (vert clair). Les travaux récents portent sur la construction d'une salle multifonctionnelle en rez-de-jardin et le rehaussement de la toiture dans la partie nord (en rose)

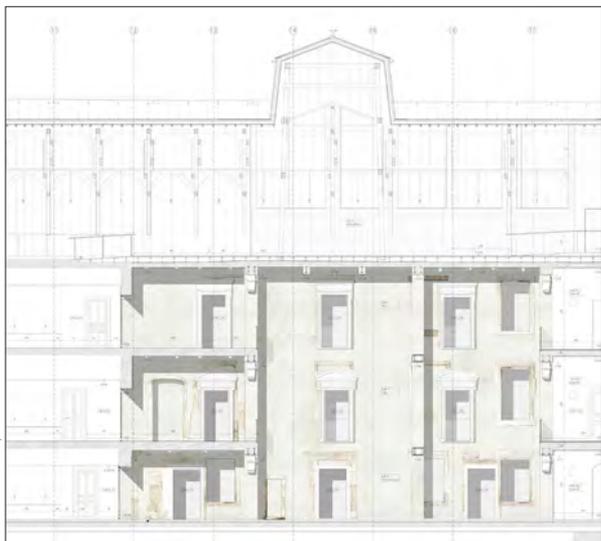
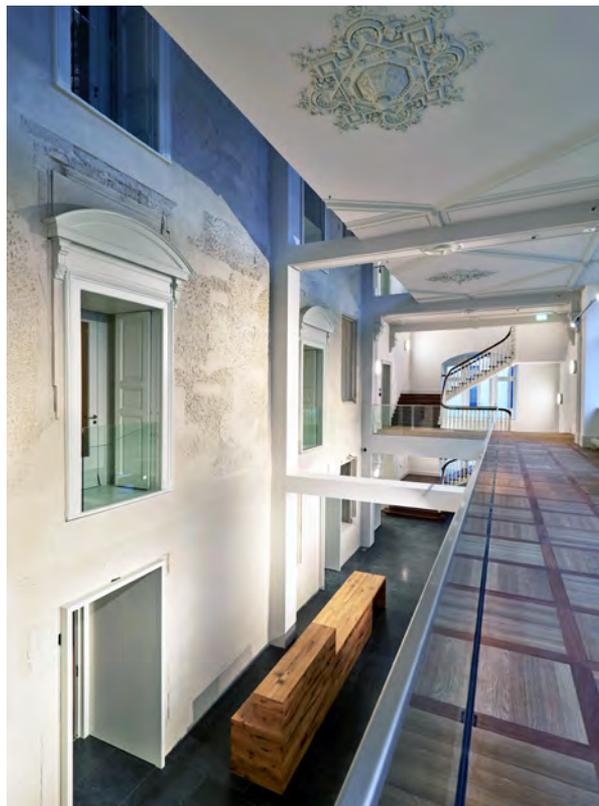
1. La façade de l'ancien Hôtel du Gouverneur du XVI^e siècle

Le vide créé à partir de l'ouverture des plafonds des vestibules permet de mettre en scène deux époques historiques principales, la Renaissance et le XIX^e siècle, après avoir franchi la porte d'entrée du bâtiment. La maçonnerie appartient à l'ancienne façade de la demeure du gouverneur du XVI^e siècle, agrandie en 1600. Elle s'orienta sur une cour. Les encadrements en pierre remontent à la Renaissance. Trois linteaux au rez-de-chaussée, se terminent en accolade et intègrent deux mouchettes en formes de flammes et se répartissent de part et d'autre de l'ancienne entrée principale. L'enduit de façade ancienne, piqueté et retrouvé sous les couches d'enduits récents, remonte à la dernière génération des travaux opérés sur cette façade, correspondant vraisemblablement aux années 1840.

Entre 1886 et 1888 une nouvelle construction est dressée contre les bâtiments de la Renaissance. Les anciennes fenêtres vont être transformées en portes d'accès aux différentes salles. Les anciennes menuiseries sont surmontées de frontons cintrés au premier étage et d'un couronnement se terminant en crossette au deuxième étage. Les menuiseries datant des années 1887 et 1888 ont été livrées par la menuiserie Champagne frères. Les plafonds des vestibules sont ornés de stucs de la même époque.

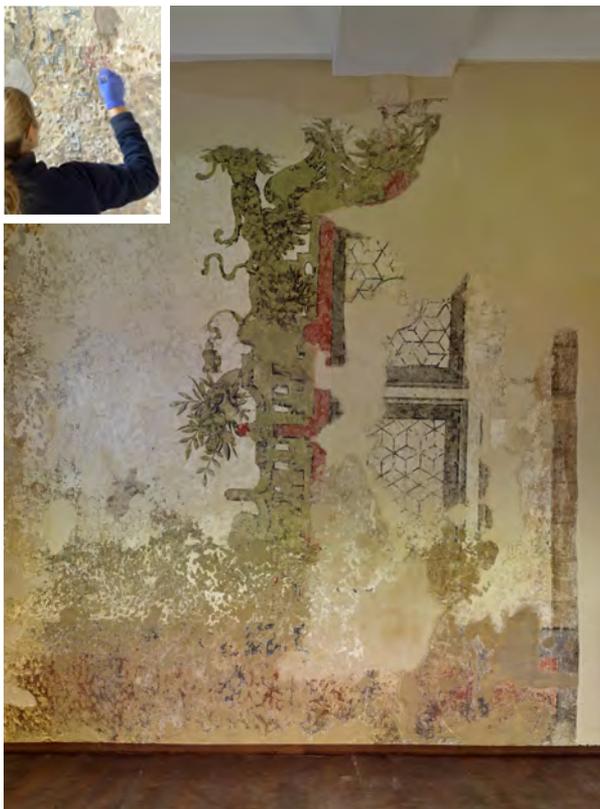
2. La peinture murale du XVI^e siècle

La peinture est une peinture en trompe-l'œil qu'on peut dater par son style du milieu du XVI^e siècle avant la conversion de la maison en demeure du gouverneur en 1565 en raison de son style, mais aussi en raison de son exécution incertaine et imparfaite. Elle est légèrement inclinée et on ne peut pas imaginer qu'elle avait une vocation de résidence représentative du roi. Par contre, la peinture aurait toute sa raison d'être dans une maison particulière. Nicolas de Greisch, le père, conseiller au temps des rois d'Espagne Charles Quint et Philippe II, devait être le constructeur de la maison en 1545. Son fils l'a vendue au roi après le décès de son père.

Le dessin représente deux pans de fenêtres superposés, munis de petits verres géométriques en forme de losanges et de parallélogrammes. Au milieu de la fenêtre supérieure est dessiné un œil-de-bœuf. Sur la partie gauche on peut voir un ruban en couleur rouge, orné d'arabesques, de feuillages et de

corbeilles de fruits en couleur verte. En haut se trouve une figure de proue présentant le buste d'une figure féminine ailée et coiffée d'une couronne végétale. La peinture se composait à l'origine d'au moins trois rangées horizontales de fenêtres superposées, dessin entrecoupé après installation de la porte au plus tard au XIX^e siècle. Notons qu'on retrouve encore une partie de la peinture à droite de la porte.

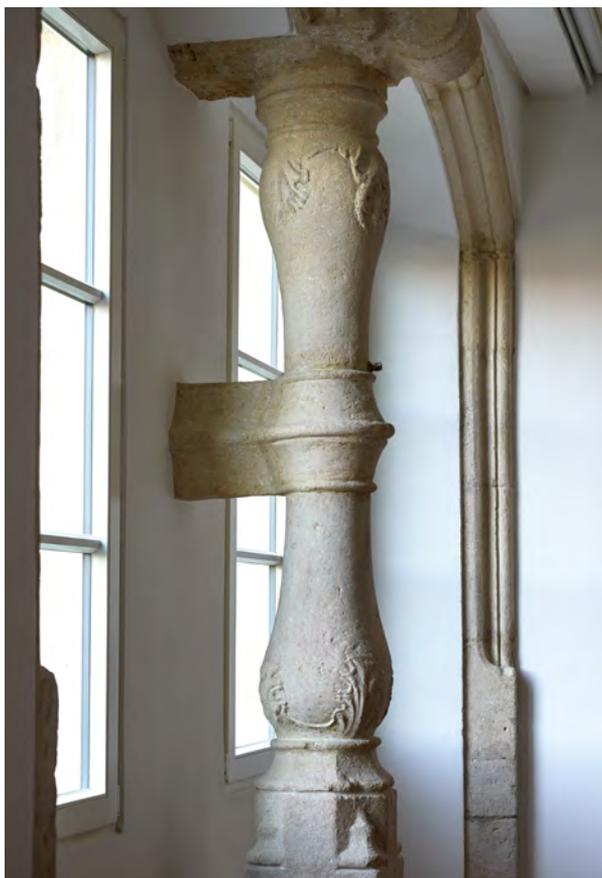
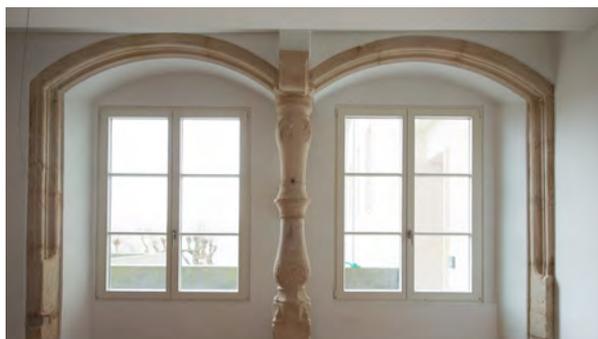
3. La double baie de fenêtres

Cette double arcature de fenêtres de style Renaissance est supportée par une double colonne candélabre. Elle est ainsi formée dans sa partie basse d'une colonne candélabre et dans sa partie supérieure, d'une seconde colonne candélabre renversée. Les deux parties sont assemblées grâce à une pirouette, un motif d'ornement formant une sorte de toupie. Les bases des colonnes sont ornées de feuilles d'acanthé. La baie a été maintenue à son emplacement mais sa sortie terrasse n'est pas gardée. Elle forme avec la niche Renaissance un bel ensemble historique.

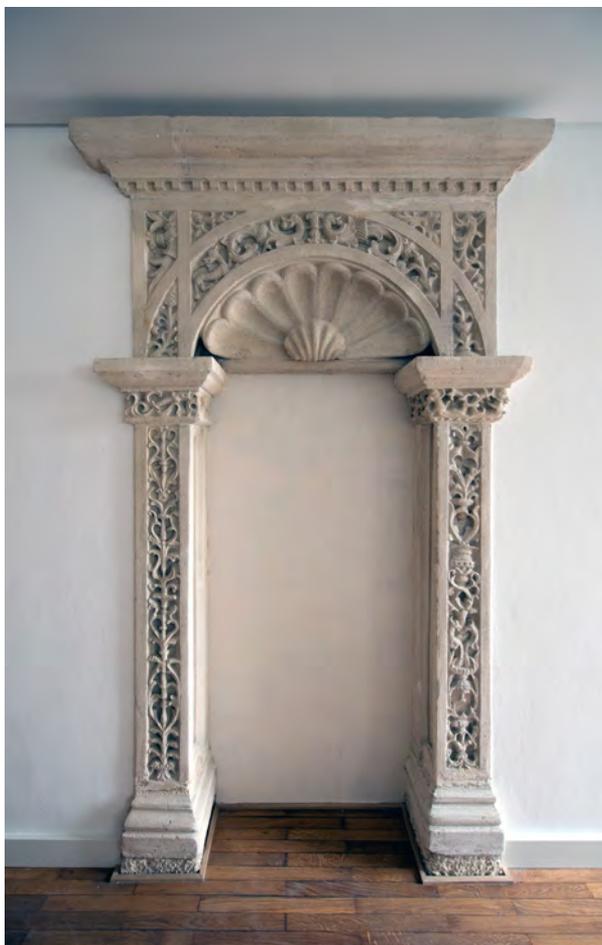
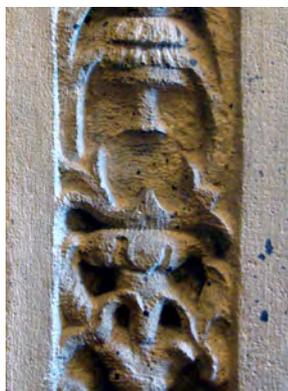
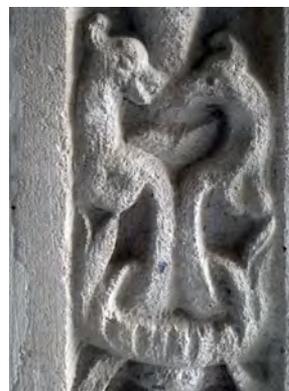
4. Niche de style renaissance datant du XVI^e siècle

La niche formée d'un fronton cintré, ornée d'une coquille, est surmontée d'une corniche à frise dentelée. La niche comporte deux piliers sculptés en arabesques, dont l'un présente un décor floral, l'autre un décor un peu plus varié puisqu'il intègre un masque humain et deux figures affrontées en forme de biches. Les chapiteaux de style dorique avec leur décor de canards supportent le fronton, lui-même décoré dans le même langage d'arabesques que les deux piliers sculptés.

La niche ainsi que le mur qui l'intègre n'ont pas changé, tandis que la cloison opposée a été enlevée, de sorte à ce que la niche se situe maintenant dans une salle de réunion présentant une belle unité ornementale avec la double arcature.

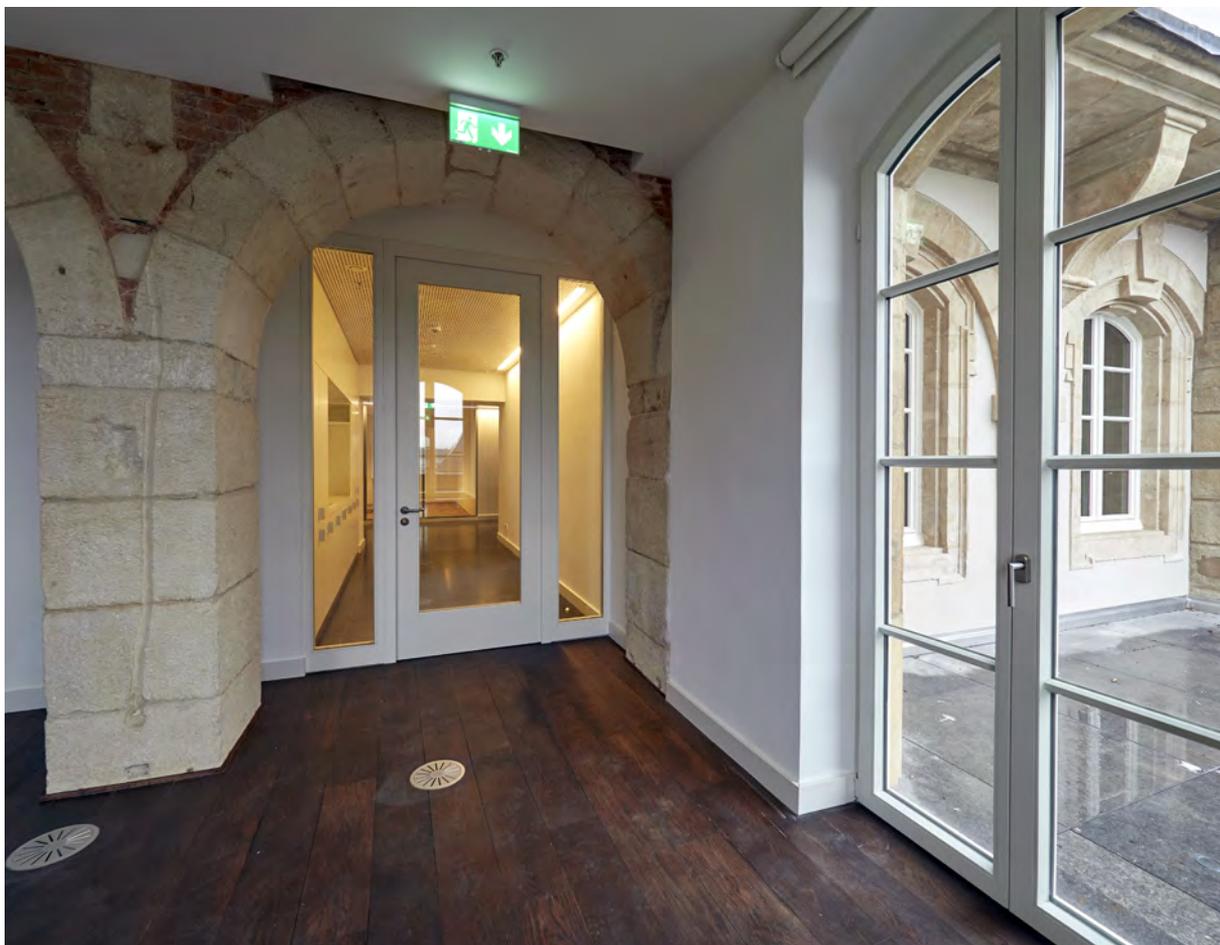
5. Les arcades et la loggia

Une galerie composée de six arcatures en plein cintre, réalisée dans un appareillage de grosses pierres se trouve à l'extrémité du bâtiment près des murs de remparts. Son niveau de sol était d'une cinquantaine de centimètres plus bas que le niveau actuel. À l'origine, au XVI^e siècle, il était couvert de carreaux rouges en terre cuite. La galerie était détachée des constructions environnantes et pouvait avoir servi comme lieu de contemplation, proche des fortifications qui surplombent la vallée.

Avec la construction d'un nouveau bâtiment adjacent en 1600, la galerie était ensuite intégrée dans une succession de pièces, qui se présentaient en enfilade. Une loggia est venue s'ajouter à côté de deux baies d'arcades. La loggia est représentée sur le dessin de Franz van der Meulen, datant de 1684.

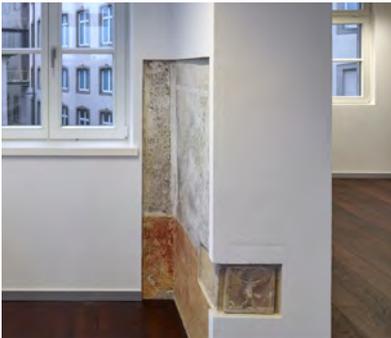
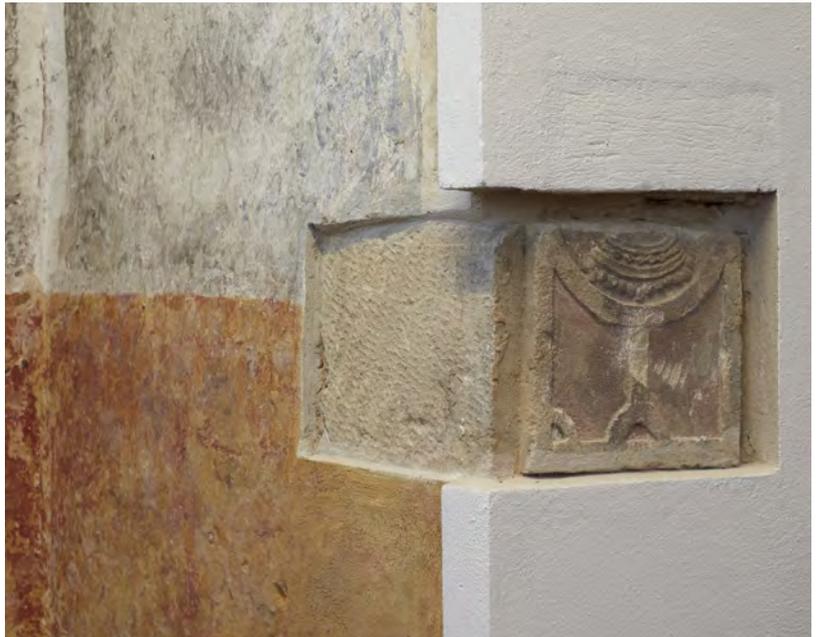
6. La peinture murale dans l'aile latérale

Dans la niche en saillie ont été découvertes, après décapage partiel, les traces d'une ancienne peinture murale présentant un socle en couleur rouge et des compartiments peints rehaussés par la couleur bleue. La teinte bleue est encore à l'époque du XVII^e siècle considérée comme une couleur rare, chère et peu répandue. Le long de la fenêtre se trouve une frise d'arabesques.

La pierre encastrée est une pierre sculptée, qui lorsqu'on la renverse permet de reconnaître, une couronne. Cette pierre rappelle une pierre métope retrouvée à Clausen présentant une composition géométrique similaire de bandeaux. Cette pierre de la Renaissance est utilisée ici en réemploi.

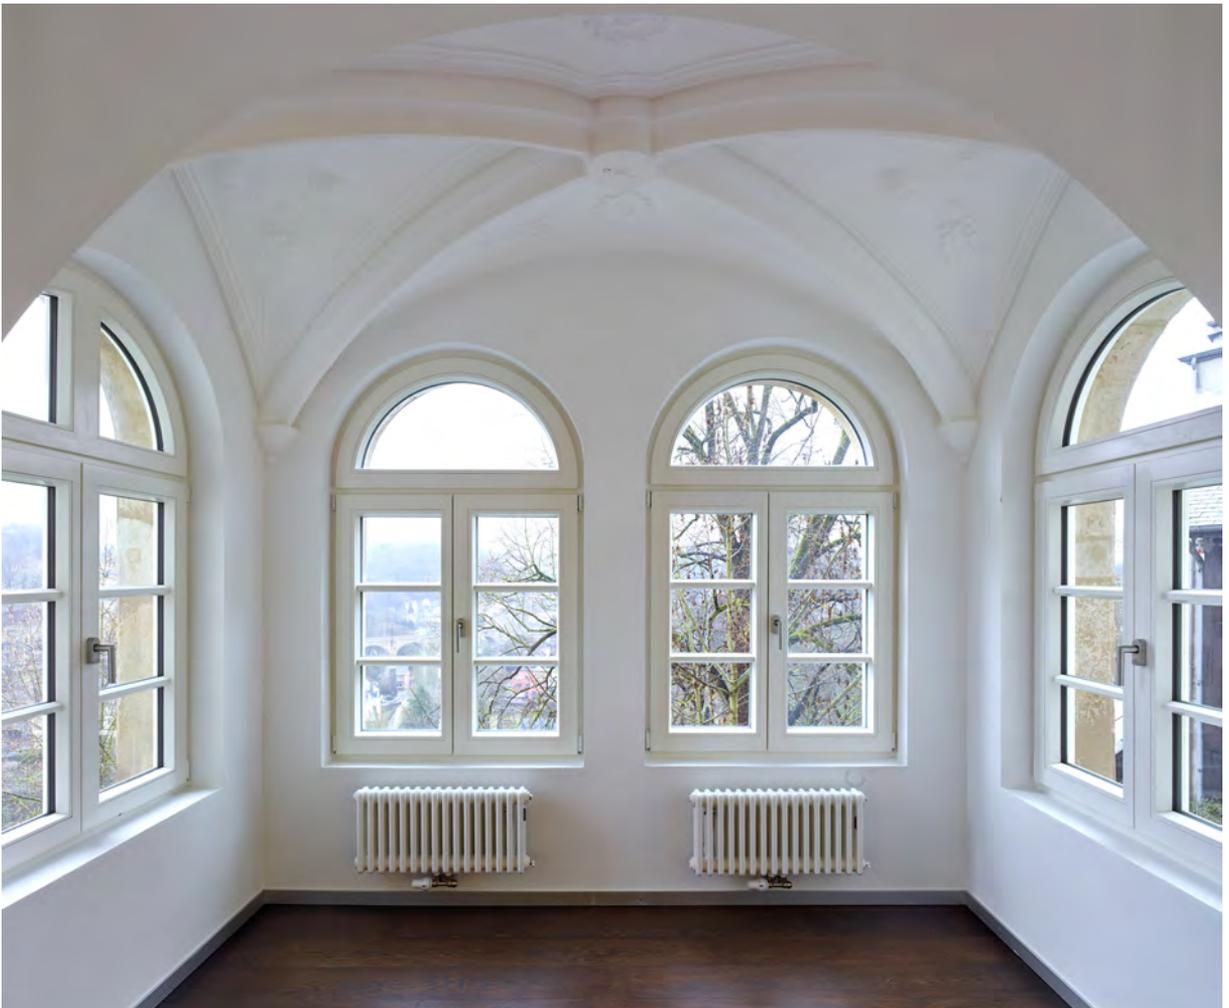
7. La voûte avec médaillons

La voûte d'ogive avec ses nervures en pierre de taille comporte dans les compartiments à chaque fois trois appliques au motif végétal. La présente rénovation a rafraîchi le plafond sans toucher aux couches de peintures recouvrant le stuc d'origine.

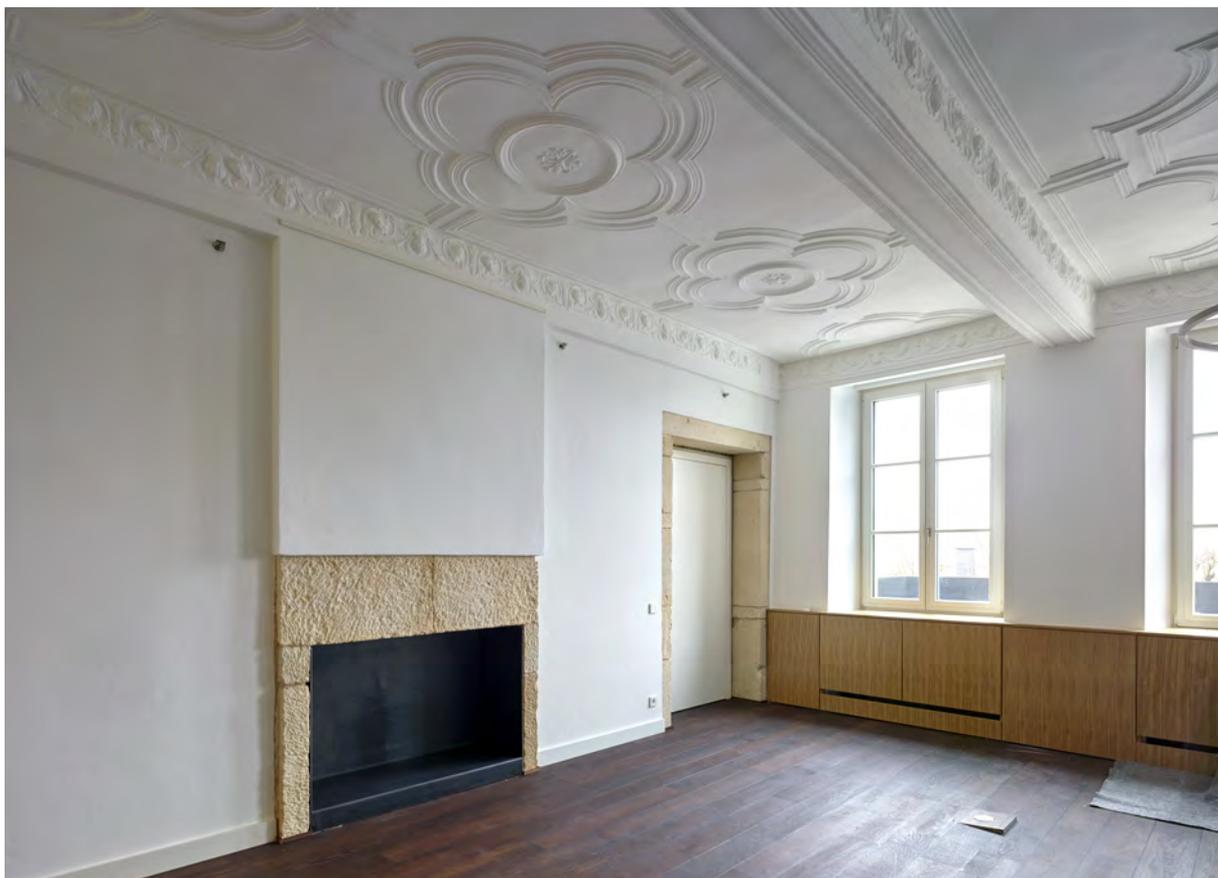
8. Le plafond de l'ancienne «chambre du gouverneur»

Le plafond est organisé en trois champs décorés de médaillons quadrilobés pour les parties latérales et de médaillons échancrés sur la travée centrale. Les faces latérales des poutres sont décorées de rinceaux et motifs floraux. La présente restauration a permis de redonner la couleur uniforme blanche au stuc, caractéristique du XVIII^e siècle.

Le plafond date vraisemblablement de la fin du XVII^e siècle et semble avoir été mis en place après le siège militaire de 1684 au moment duquel le bâtiment a été endommagé. On peut supposer que la pièce avait été embellie pour le séjour du roi Louis XIV, roi de France à Luxembourg du 21.5 au 26.5.1687.

Selon le plan du bâtiment datant vers 1770 et édité dans l'atlas Finetti, cette pièce est signalée comme «Chambre où se tient le Gouverneur». Le projet actuel a permis de mettre en évidence la cheminée ancienne dont le décor du manteau n'existait

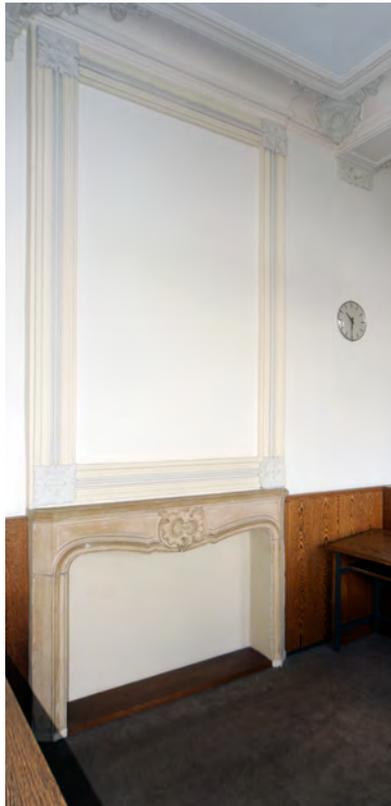
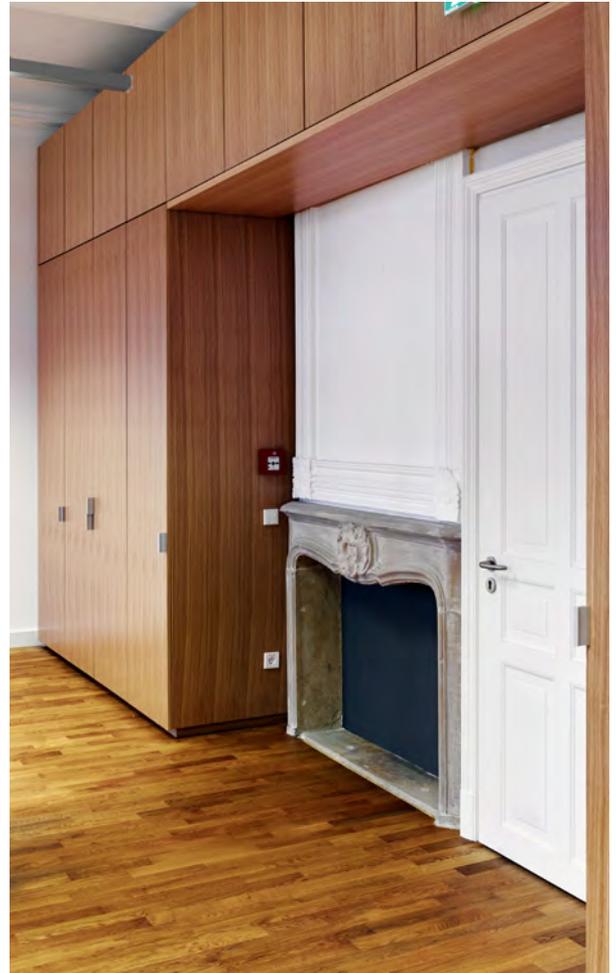
9. La cheminée en pierre du XVIII^e siècle dans la salle dite «salle baroque»

La cheminée de style baroque, installée dans une grande salle au deuxième étage de l'aile principale, date de la seconde moitié du XVIII^e siècle et comporte un médaillon central en rocaïlle. Le décor au niveau du trumeau de la cheminée se compose d'un léger profilé en cannelures et d'une cartouche à fleur aux angles, qui devraient dater du XIX^e siècle. Le plafond comprend plusieurs grandes poutres en bois qui sont revêtues d'un enduit de plâtre uniforme. Les angles sont décorés d'appliques de stucs réinterprétant le motif de la coquille.

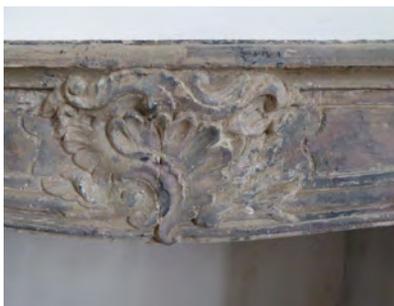
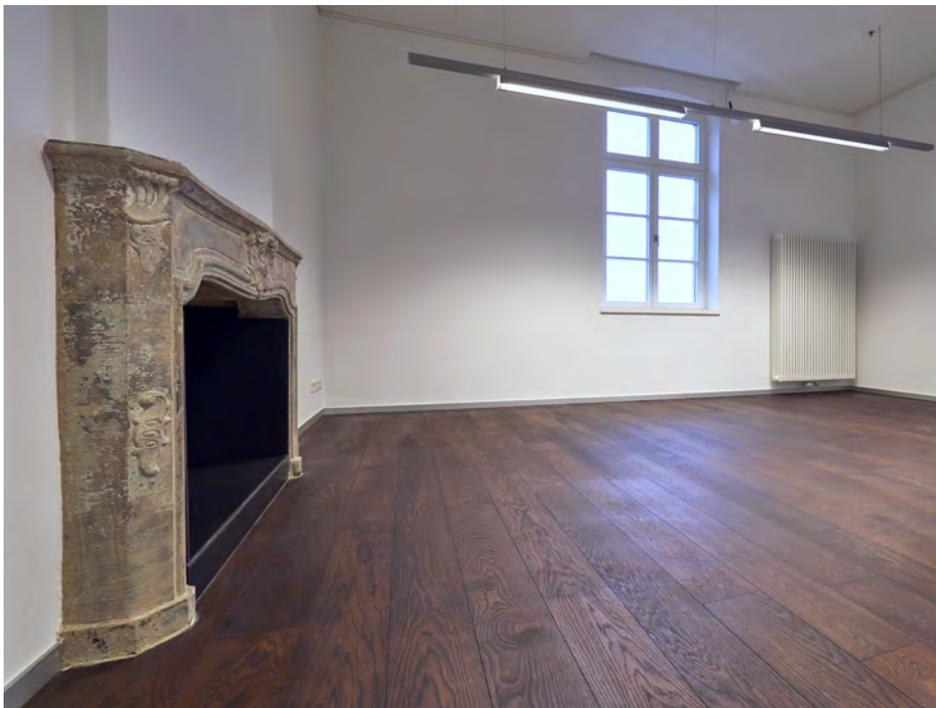
10. La cheminée en pierre taillée dans l'aile latérale

À l'extrémité de l'aile latérale se situe une pièce qui intègre une cheminée de style rocaille datant de la seconde moitié du XVIII^e siècle. Après le décapage des épaisses couches de peinture blanche, les détails au niveau du médaillon central en rocaille et ceux des côtés latéraux montrent toute la finesse de l'exécution de la sculpture.

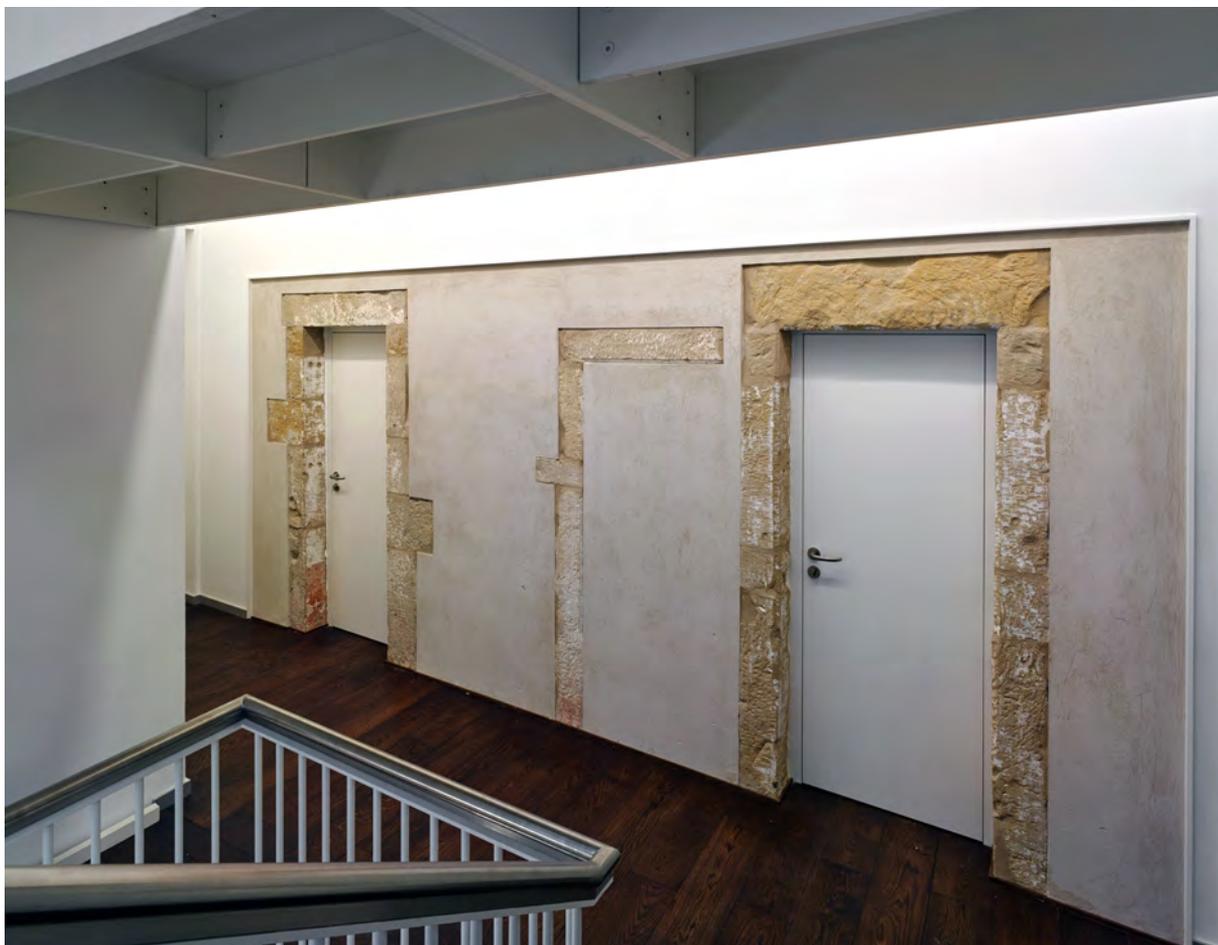
11. Les encadrements de portes et les nouveaux percements

Les anciens encadrements de portes en pierre de taille situés dans l'ailé latérale gardent dans la présente mise en valeur, les multiples traces de badigeon. Jadis, les locaux étaient occupés par la gendarmerie au milieu du XIX^e siècle. Ces cellules ont pu servir de pièces de détention, ce qui serait une explication logique quant à la présence des trous de grillage retrouvés au niveau de l'embrasement des portes.

À d'autres endroits, l'élargissement de la zone de transition, située entre l'ailé principale et l'ailé latérale a rendu nécessaire l'intégration d'une travée de fenêtres de la façade arrière dans le bâtiment. C'est ainsi que les encadrements des anciennes ouvertures avec leurs moulures du XVI^e siècle, se retrouvent maintenant intégrés dans le bâtiment.

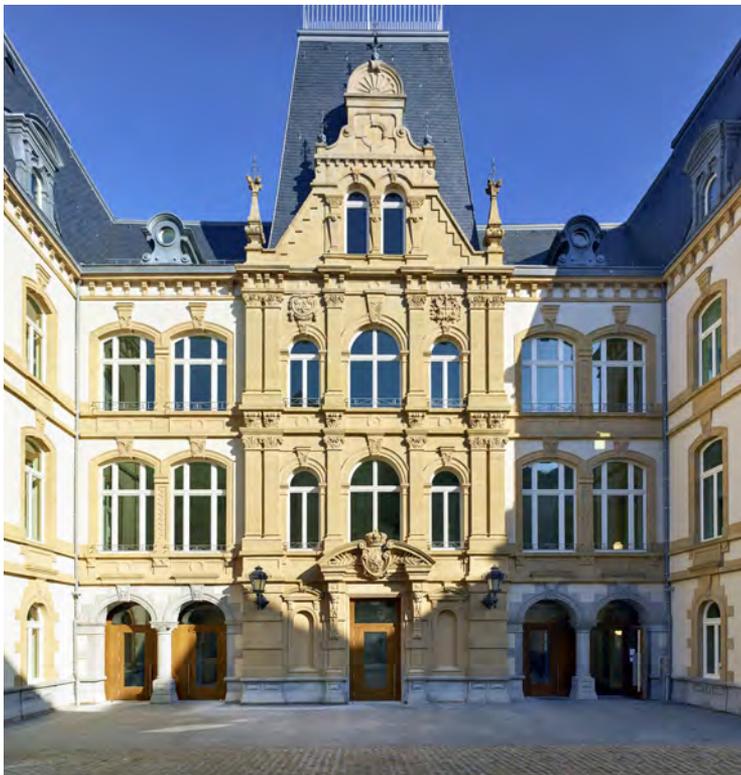
12. La façade de style néo-Renaissance

D'expression architecturale de style néo-Renaissance, cette façade du Palais de Justice, n'est pas comme bon nombre de palais de justice dans l'Europe du XIX^e siècle, édifié dans un style gréco-romain caractérisé par la présence de colonnes. En effet le style néo-Renaissance utilisé ici illustre bien la laïcité pour cet édifice ayant vocation à représenter les vertus de la justice au moment de sa construction. Dans la partie de l'avant-corps intégrant l'entrée, la verticalité est soulignée par les pilastres munis de chapiteaux corinthiens tandis que les clefs de fenêtres comportent des motifs en palmettes. Le fronton de l'entrée présente en son centre l'écusson national avec le lion burelé tandis que deux cartouches apposés sous l'édicule de la partie supérieure symbolisent l'art de construction à travers le compas et de l'équerre ainsi que les vertus de la justice en raison de la présence de la balance, de la bible, de l'œil divin, des feuilles de chênes et de l'épée. Le pignon muni d'une coquille est flanqué de deux obélisques.

Les sculptures sur la pierre de Jaumont et sur la pierre bleue sont réalisées en 1886 par Jean Luja du Limpertsberg et portent

sur la partie de l'entrée tandis que Jean-Baptiste Dieschbourg d'Echternach est retenu comme artiste dans la deuxième soumission de 1887 pour la sculpture des pierres portant sur la partie de l'aile de la rue du Nord. François Gustave, sculpteur messin, intervient en 1886 sur le chantier et est l'auteur de la cartouche attribuée à la justice.

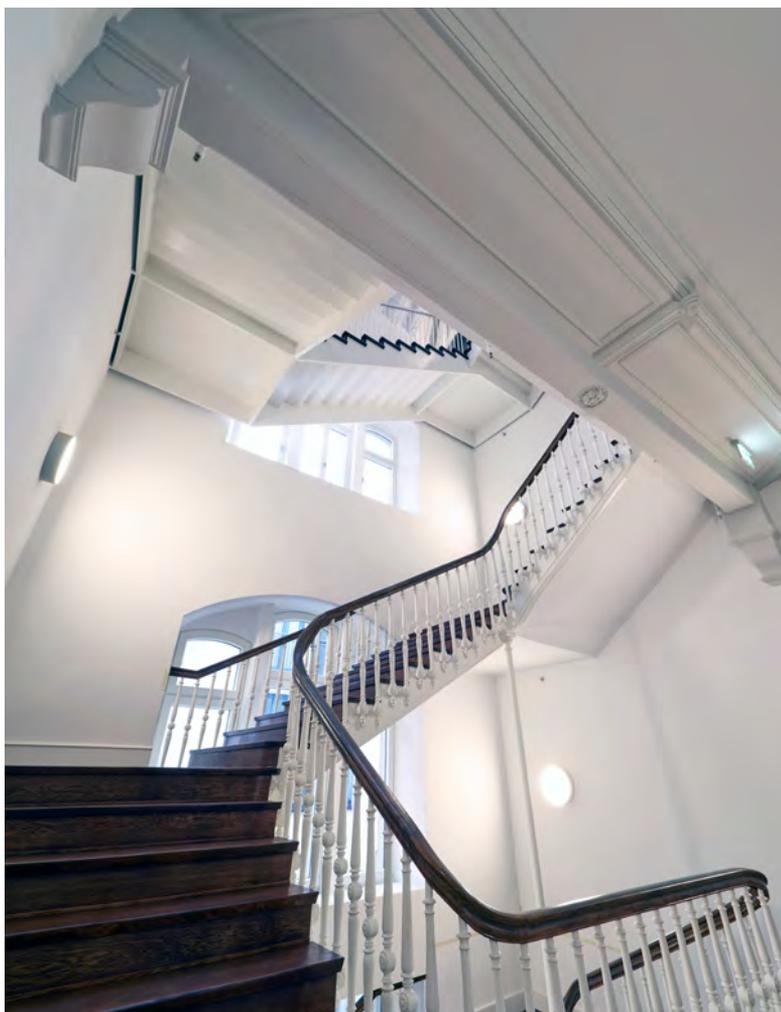
13. L'escalier en bois du XIX^e siècle

Le grand escalier à trois volées droites et deux repos formant retour d'équerre s'élance du rez-de-chaussée au deuxième étage. L'escalier est supporté par deux fûts en acier. Il se prolonge à l'étage des combles par un escalier neuf construit en métal.

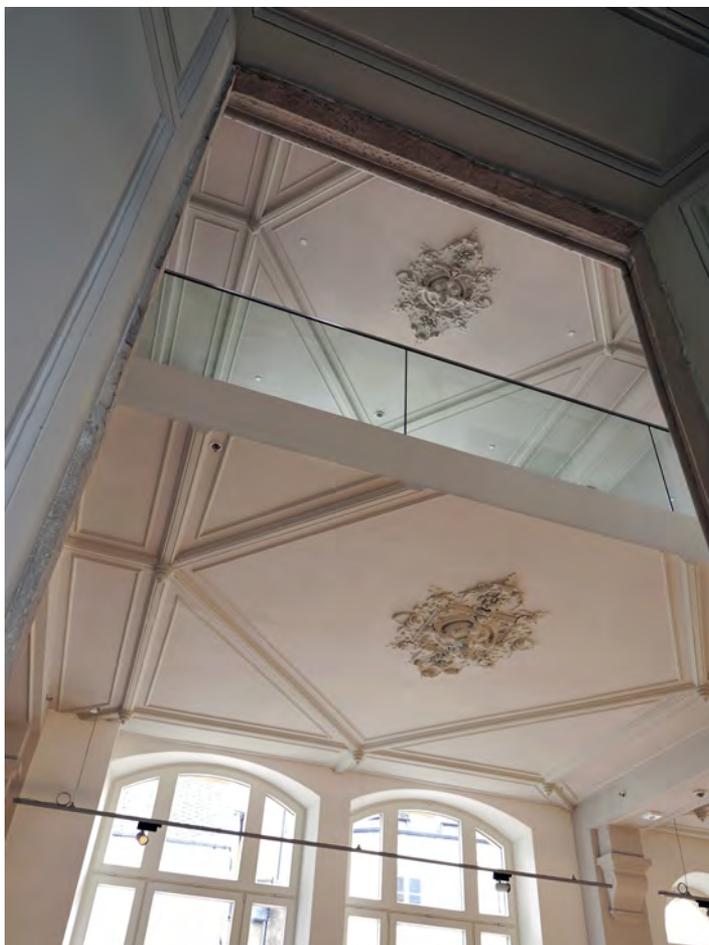
14. Les plafonds du vestibule

Créés entre les années 1886 et 1888, ces grands vestibules sont subdivisés en trois compartiments et sont ornés de médaillons centraux de style néo renaissance. Les plafonneurs Jean Hofels de la Haute Pétrusse et Théodore Schmit du Limpertsberg sont les artisans des plafonds en plâtres, de la fourniture des ornements dont les archives retiennent qu'il existait cinq modèles de rosaces, 58 boutons et six agrafes.

Deux médaillons centraux ont été enlevés du plafond du rez-de-chaussée et du premier étage pour pouvoir créer l'ouverture, qui permet de montrer la façade historique. Ils sont aujourd'hui soigneusement déposés dans le dépôt du Musée national d'histoire et d'Art. Les vestibules sont généreusement éclairés de grandes baies vitrées orientées au sud-ouest.

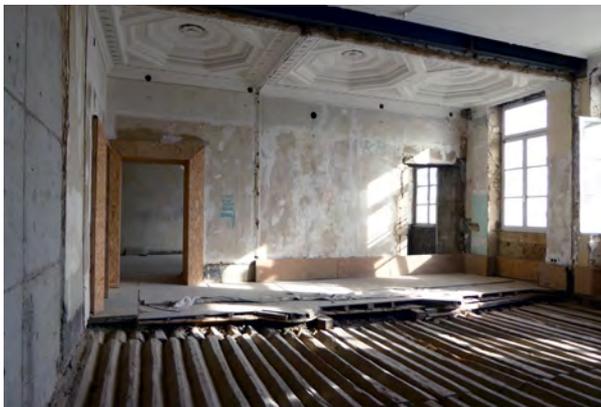
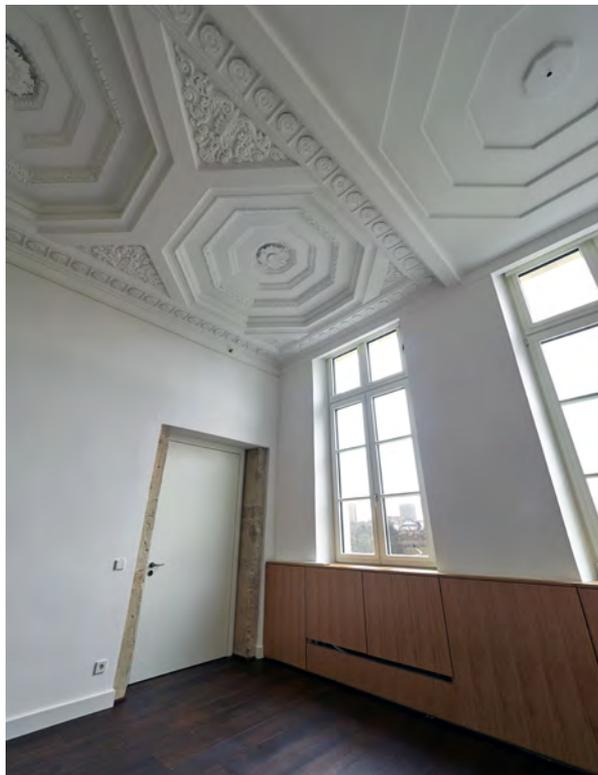
15. Le plafond à caissons

Le plafond en caissons devrait avoir été mis en place dans le bâtiment dans les années 1880. Le plafond se compose de trois caissons orthogonaux concaves présentant un décor néo-renaissance dans les échancrures. Une bande de pastilles à fleurs orne le pourtour de la pièce. Avec l'enlèvement de l'ancienne cloison en bois, la pièce a pu être élargie lors de la présente rénovation, ce qui a nécessité la mise en place d'un décor géométrique simplifié s'inspirant du riche décor historique. Lors des travaux de stabilisation du sol, des fragments de papiers datant des années 1830 ont été retrouvés ce qui atteste que la dernière réfection du sol, au vu de la qualité du bois et de la présence des lambris, devrait remonter au début du XIX^e siècle.

Un deuxième plafond avec deux caissons comportant des mouchettes de style néogothique se trouve au 2^e étage.

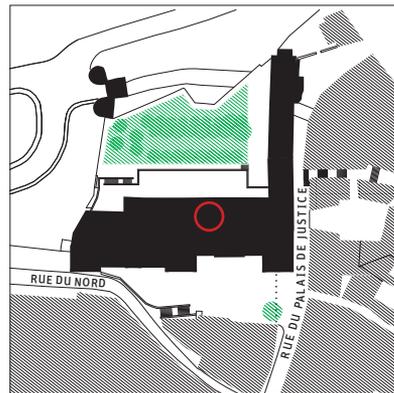
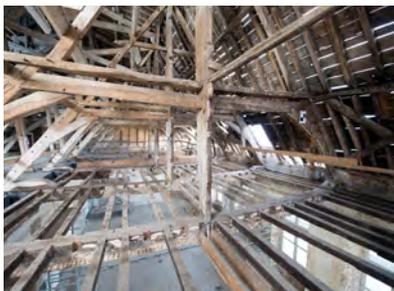
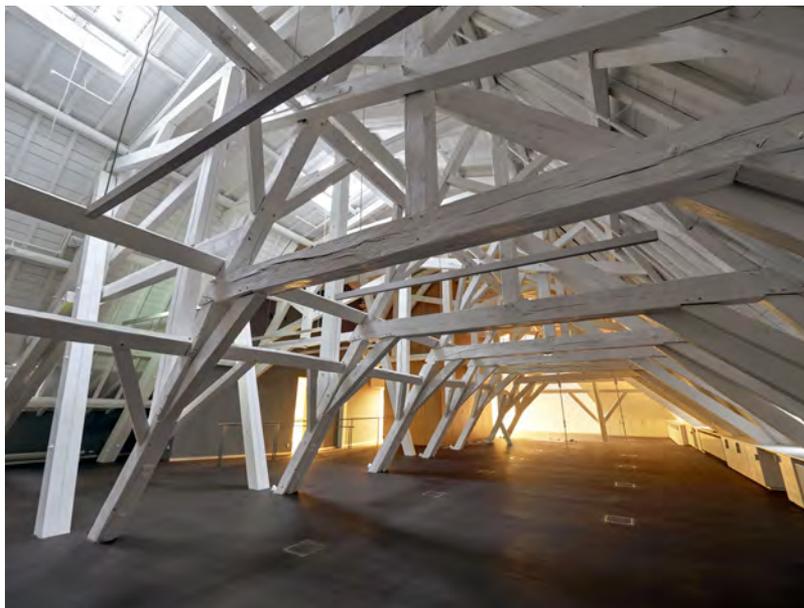
16. Les trois charpentes historiques de 1545, 1600 et 1887

La grande toiture qui recouvre l'aile principale du bâtiment Mansfeld MAE, intègre trois charpentes qui se sont succédées au fil du temps. La plus ancienne charpente de 1545 présente un poinçon central relié aux entrails. Cette construction à six fermes et chevrons est intégrée dans une grande salle de réunion, dite salle Greisch, en souvenir de l'ancien propriétaire de la maison.

La seconde charpente intégrée au centre du bâtiment, a été mise en place une bonne cinquantaine d'années après la première et se caractérise par l'absence du poinçon central. Cette charpente datée de 1600 par le procédé de la dendrochronologie, correspond au type de charpente dite charpente à fermes et à pannes. Les deux charpentes ont été réparées au niveau de l'entrait en 1700.

Des travaux d'agrandissement opérés entre 1886 et 1888 ont donné lieu à la création d'une grande charpente avec quatre tours dites à la Mansart qui s'appuie en partie sur les charpentes anciennes. Le projet actuel a conservé et stabilisé les charpentes historiques. Une nouvelle charpente métallique est installée dans la partie nord comprenant un étage en mezzanine.

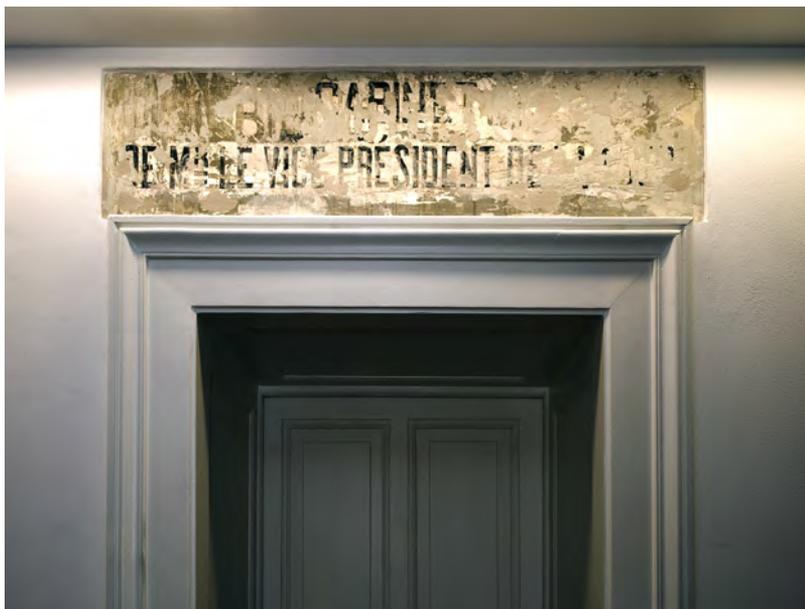
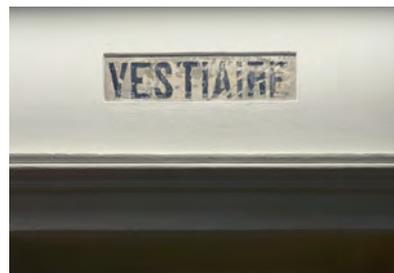
17. Une signalétique ancienne au-dessus des bureaux du tribunal d'arrondissement

Dans le quartier nord de l'aile principale, les encadrements des anciennes menuiseries de portes sont restés en place ; de même que l'ensemble des enduits anciens recouvrant les murs. Lors du décapage des crépis supérieurs, des traces d'une signalétique apposée au-dessus des portes au premier étage ont été retrouvées. La signalétique est conservée à 4 endroits. En lettrage majuscule on peut lire sur deux encarts «BIBLIO... CABINET... VICE PRÉSIDENT DE LA COUR» qui devrait être à l'origine ; bibliothèque de la cour, puis cabinet du vice-président. La seconde signalétique était «vestiaire de la cour», selon un plan qui mentionne la fonction des bureaux au début du XX^e siècle. Même si la date exacte de la signalétique n'est pas connue, une facture de l'année 1888 annonce la réalisation de 500 lettrages par l'entreprise N. Maret Beffort établie sur la Place d'Armes pour des enseignes servant à l'orientation dans le bâtiment.
