LE BÂTIMENT
MANSFELD

Décors intérieurs et éléments
architecturaux historiques

Observations historiques et archéologiques sur le bâtiment Mansfeld

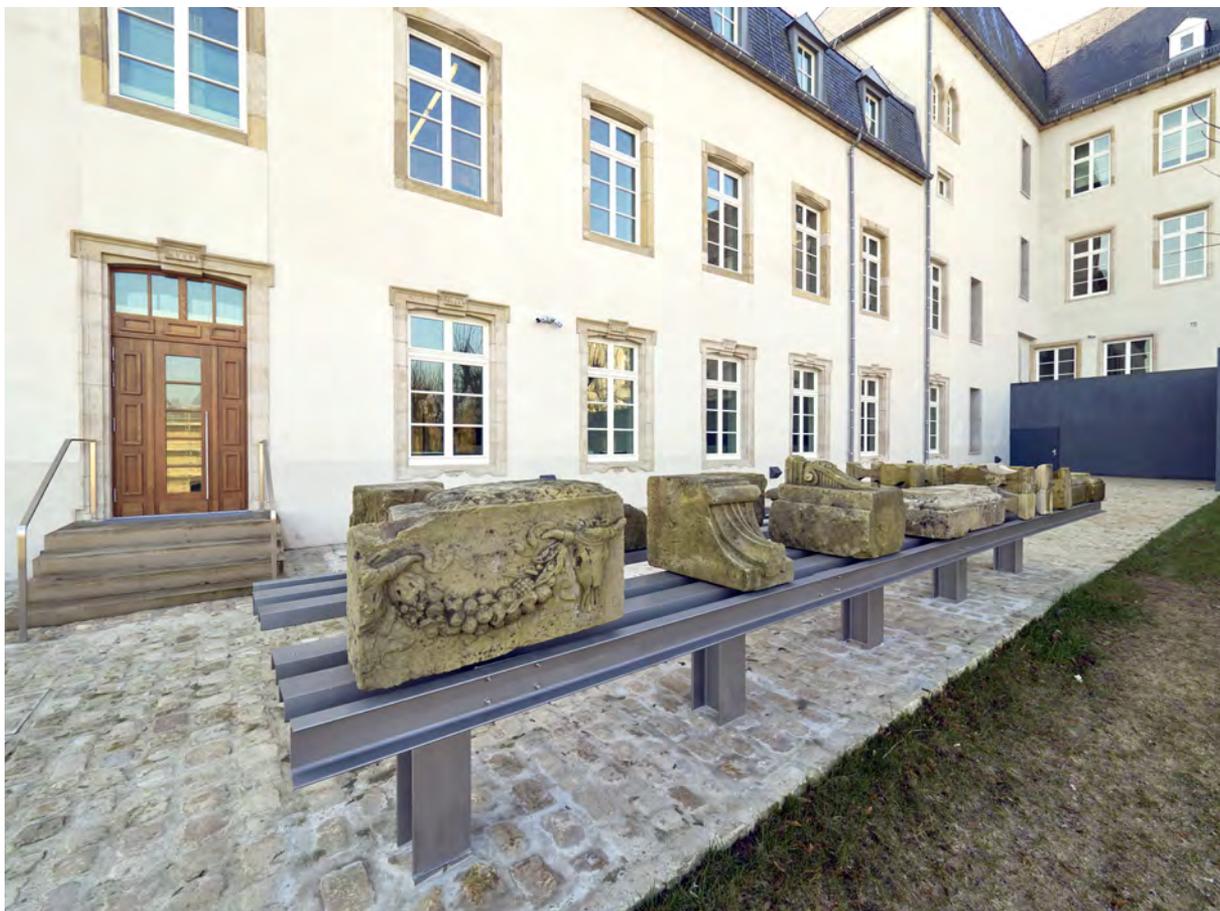
18. L'étagère avec les pierres sculptées

Des pierres sculptées retrouvées près des Trois Tours sont placées sur une étagère d'exposition. Elles évoquent des motifs de l'Antiquité mais leur fabrication se situe probablement à la fin du XIX^e siècle. Sur cette étagère sont également conservées quelques pierres de la balustrade de l'ancienne terrasse, démontée pour permettre la réalisation de la nouvelle extension en rez-de-jardin.

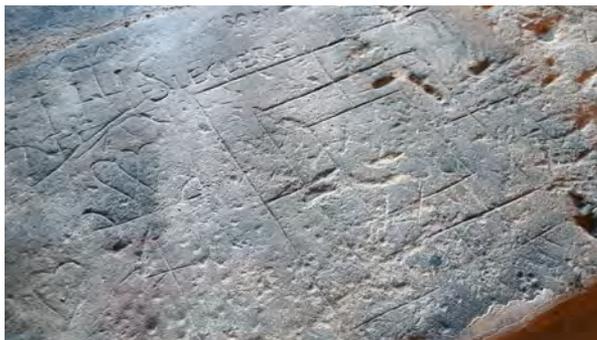
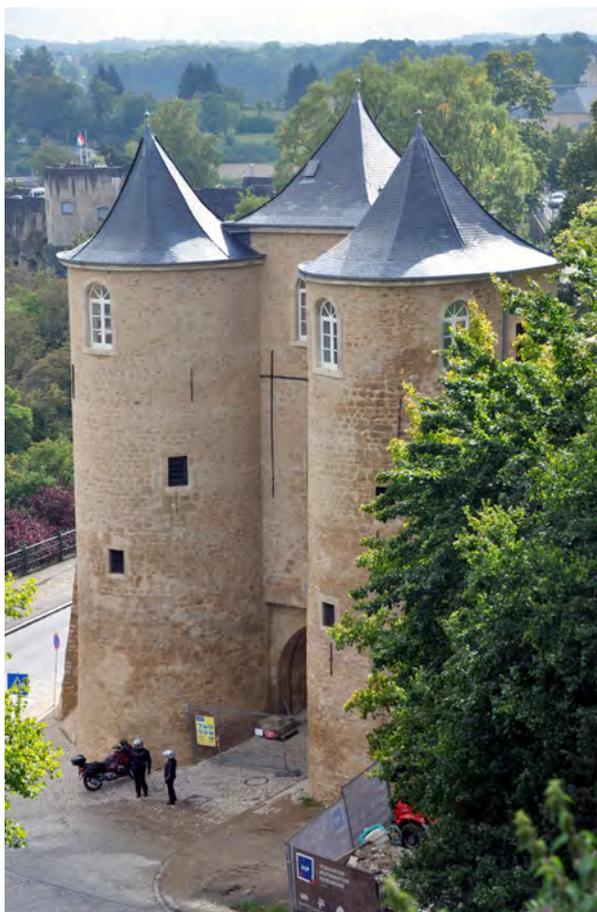
19. Les Trois Tours

Cette tour aussi dénommée «Räubertspforte» servait comme prison, mais aussi aux gardes du rempart puisqu'une porte murée donnait accès au rempart dans le temps. La partie supérieure qui est accessible depuis le jardin était utilisée par le Gouverneur comme belvédère «le Gouverneur s'est servi du haut à cause du beau coup d'œil», tel que l'affirme une notice sur un plan de 1770. Ce dernier étage était chauffé par une cheminée. Lors des investigations archéologiques récentes, la partie aménagée par le capitaine Weydert (1836–1903) qui logea dans la tour centrale a été restaurée en partie. Le carrelage du sol provient de l'usine Utzschneider- Jaunez de Wasserbillig. Le mur peint en grand appareillage avec joints de couleur rouge est restauré partiellement, également l'escalier en bois de l'étage intermédiaire est conservé et remis en état. Les graffitis et les parties peintes sont valorisés en se détachant des murs rénovés et peints en blanc. Les tablettes des fenêtres attirent encore notre attention. Trois jeux de marelles, des cœurs, une main et des noms y sont gravés. Visiblement les prisonniers ou les gardiens devaient faire passer le temps dans ces pièces plutôt obscures.
